10 наших работ с подробным описанием.

Объект 1: дом из клееного бруса на берегу Волги.

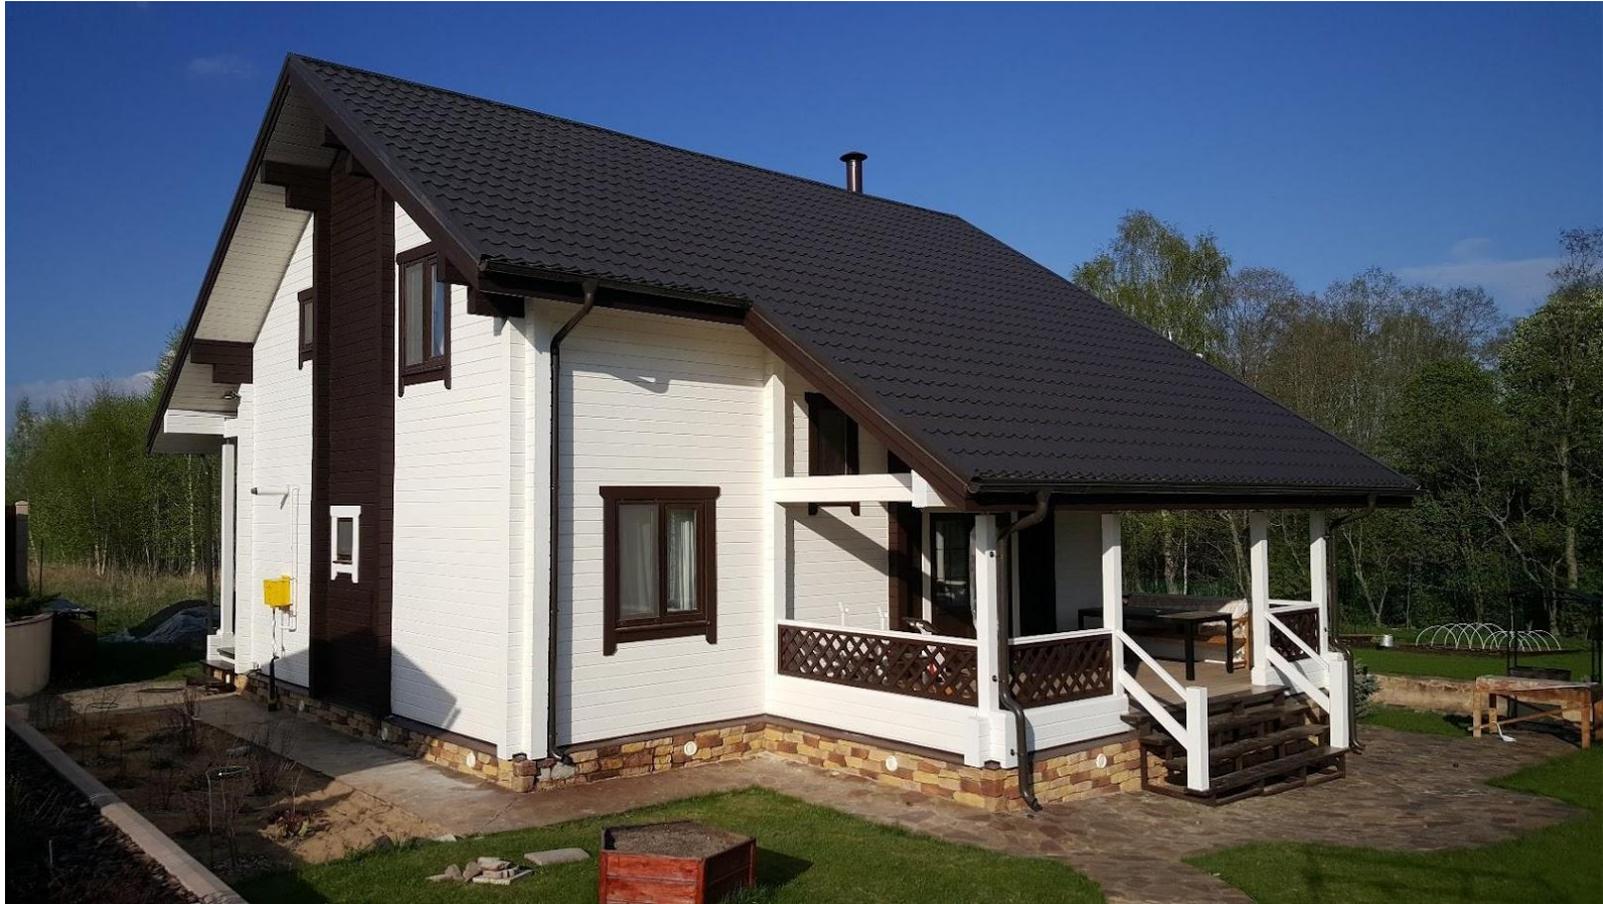
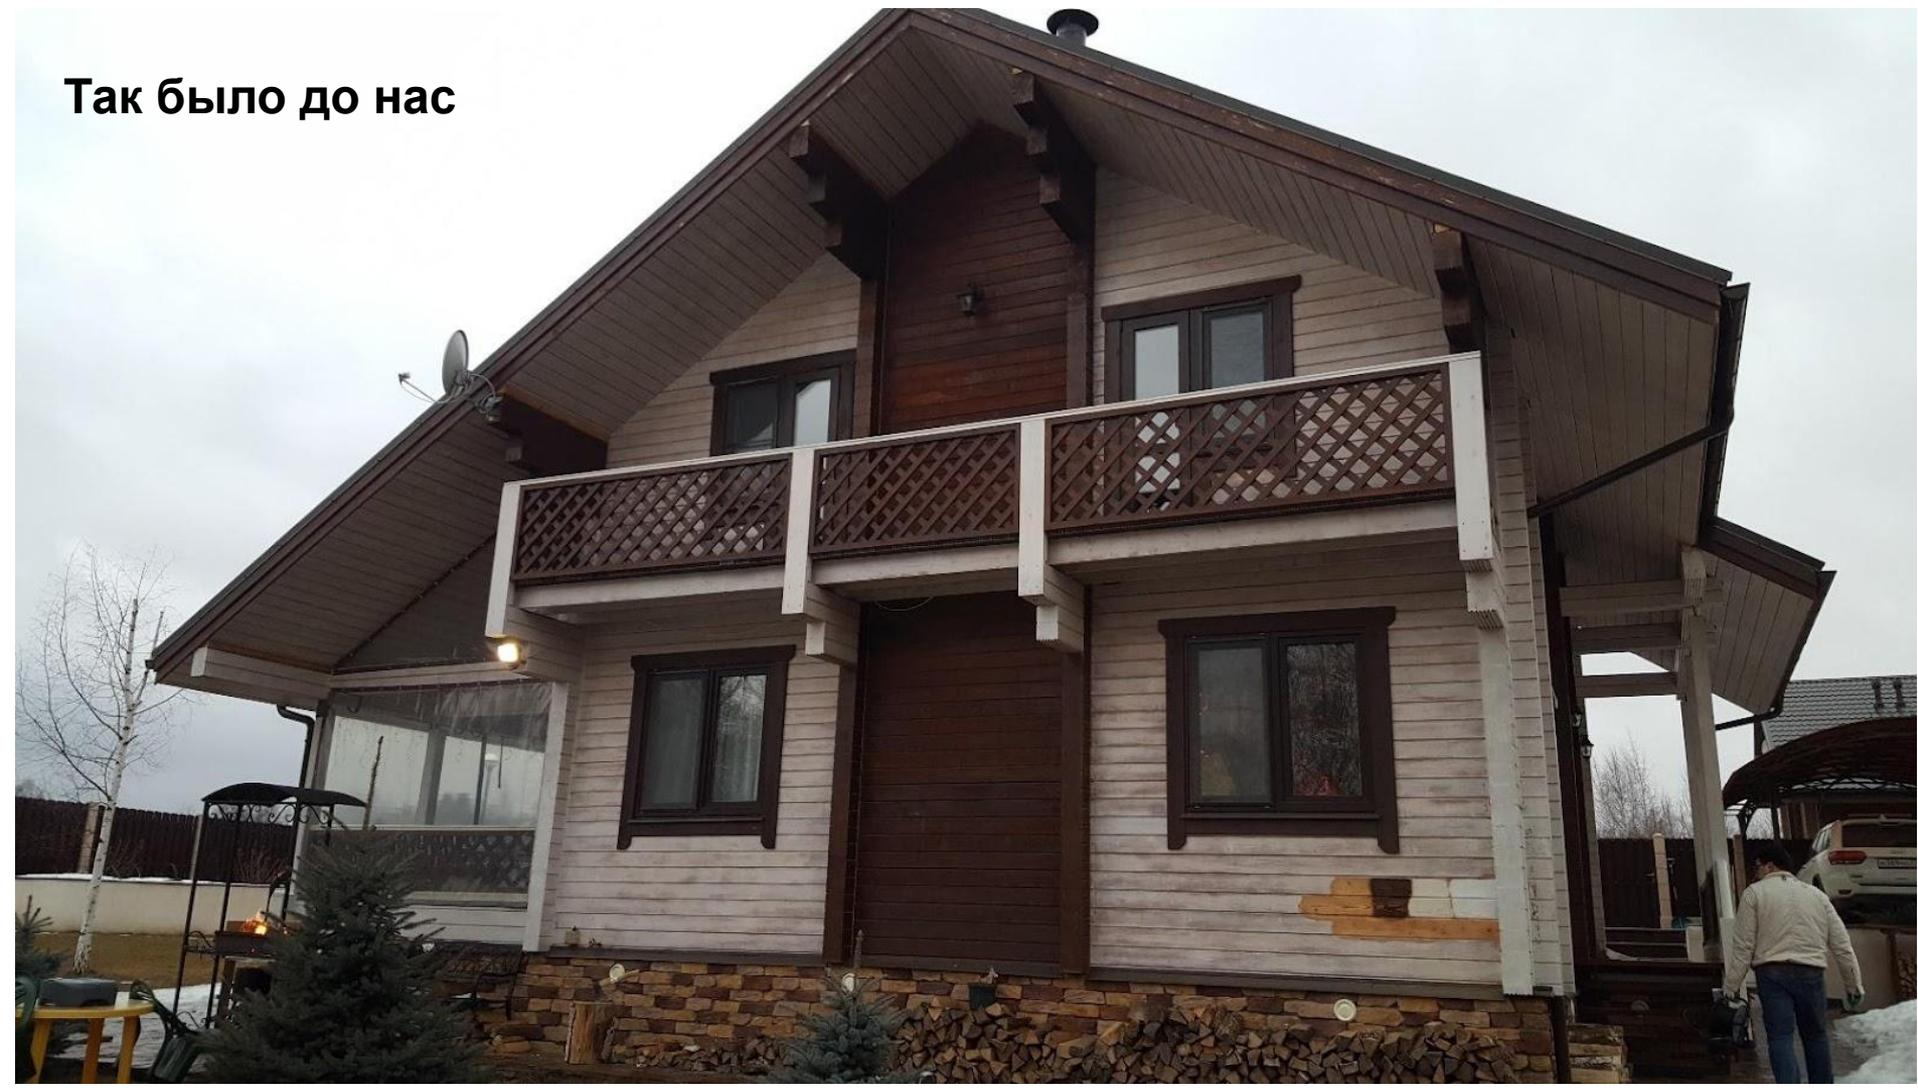
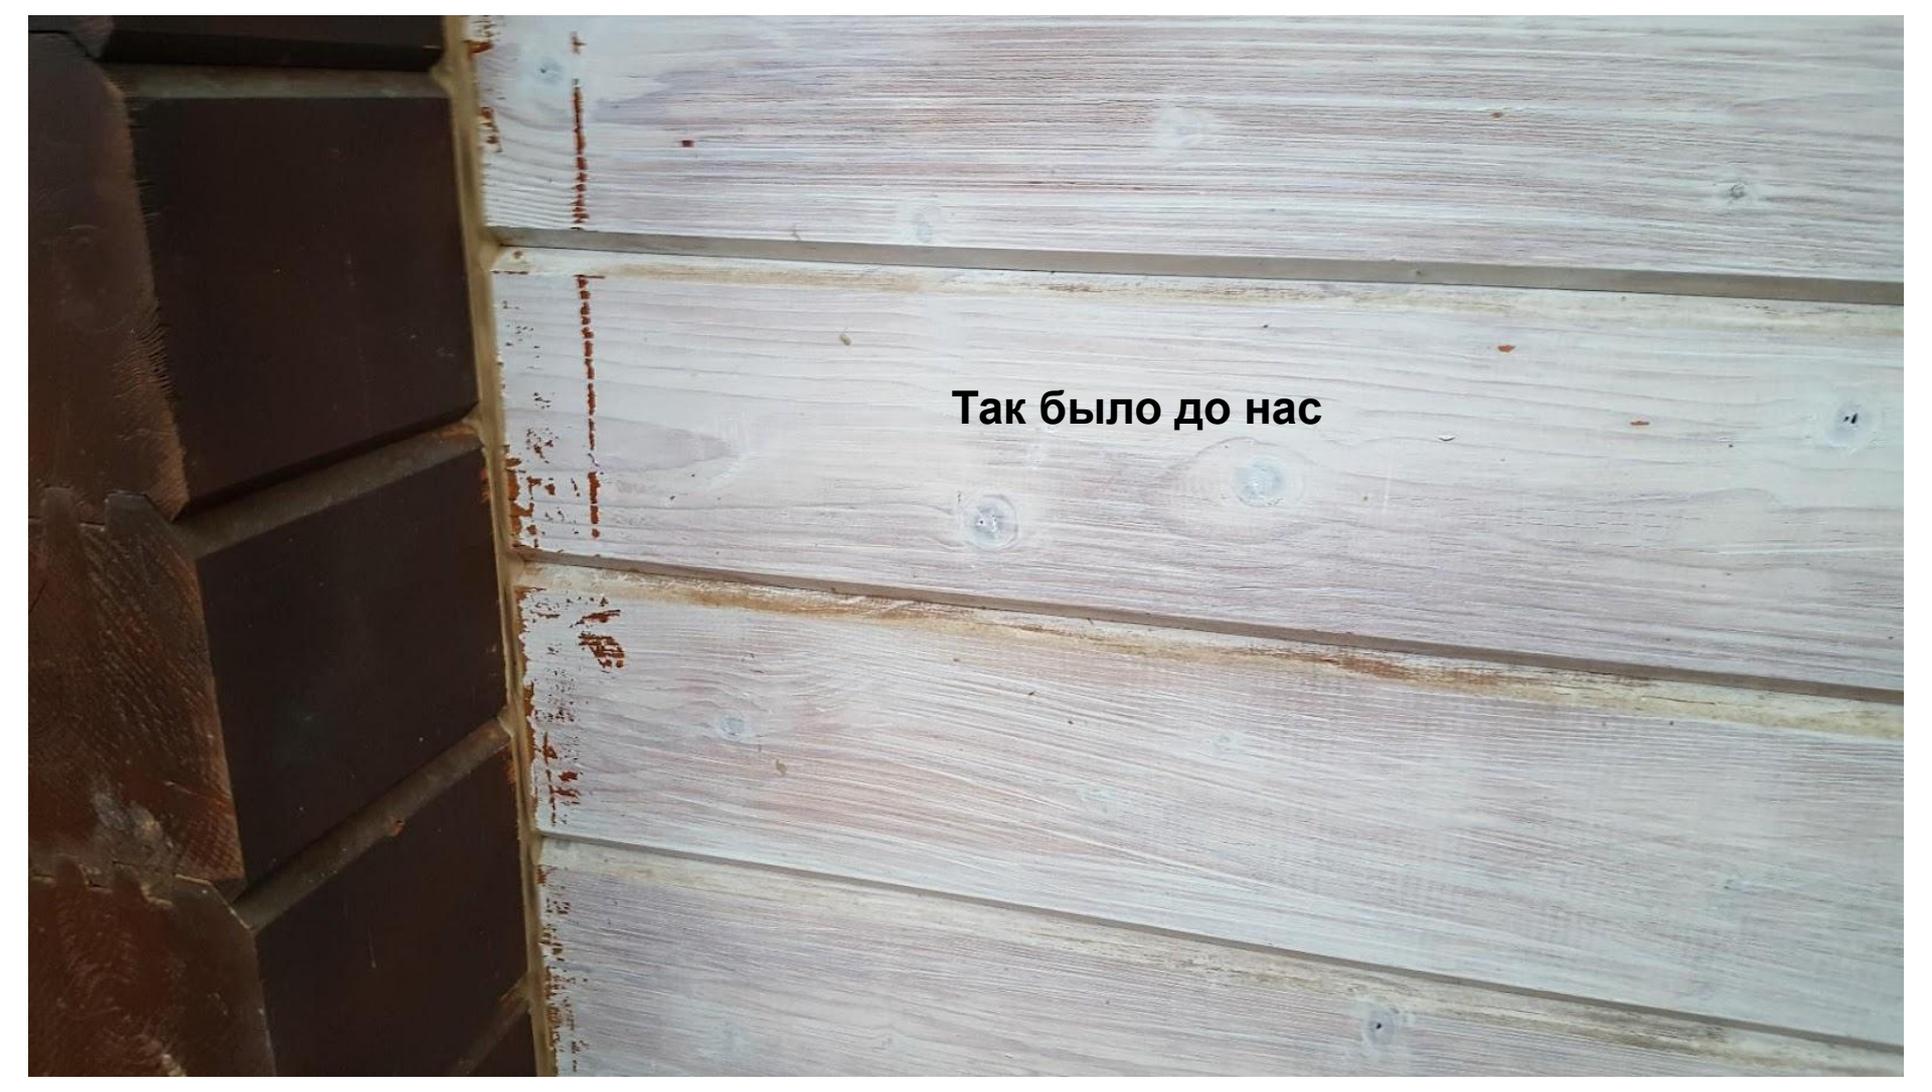
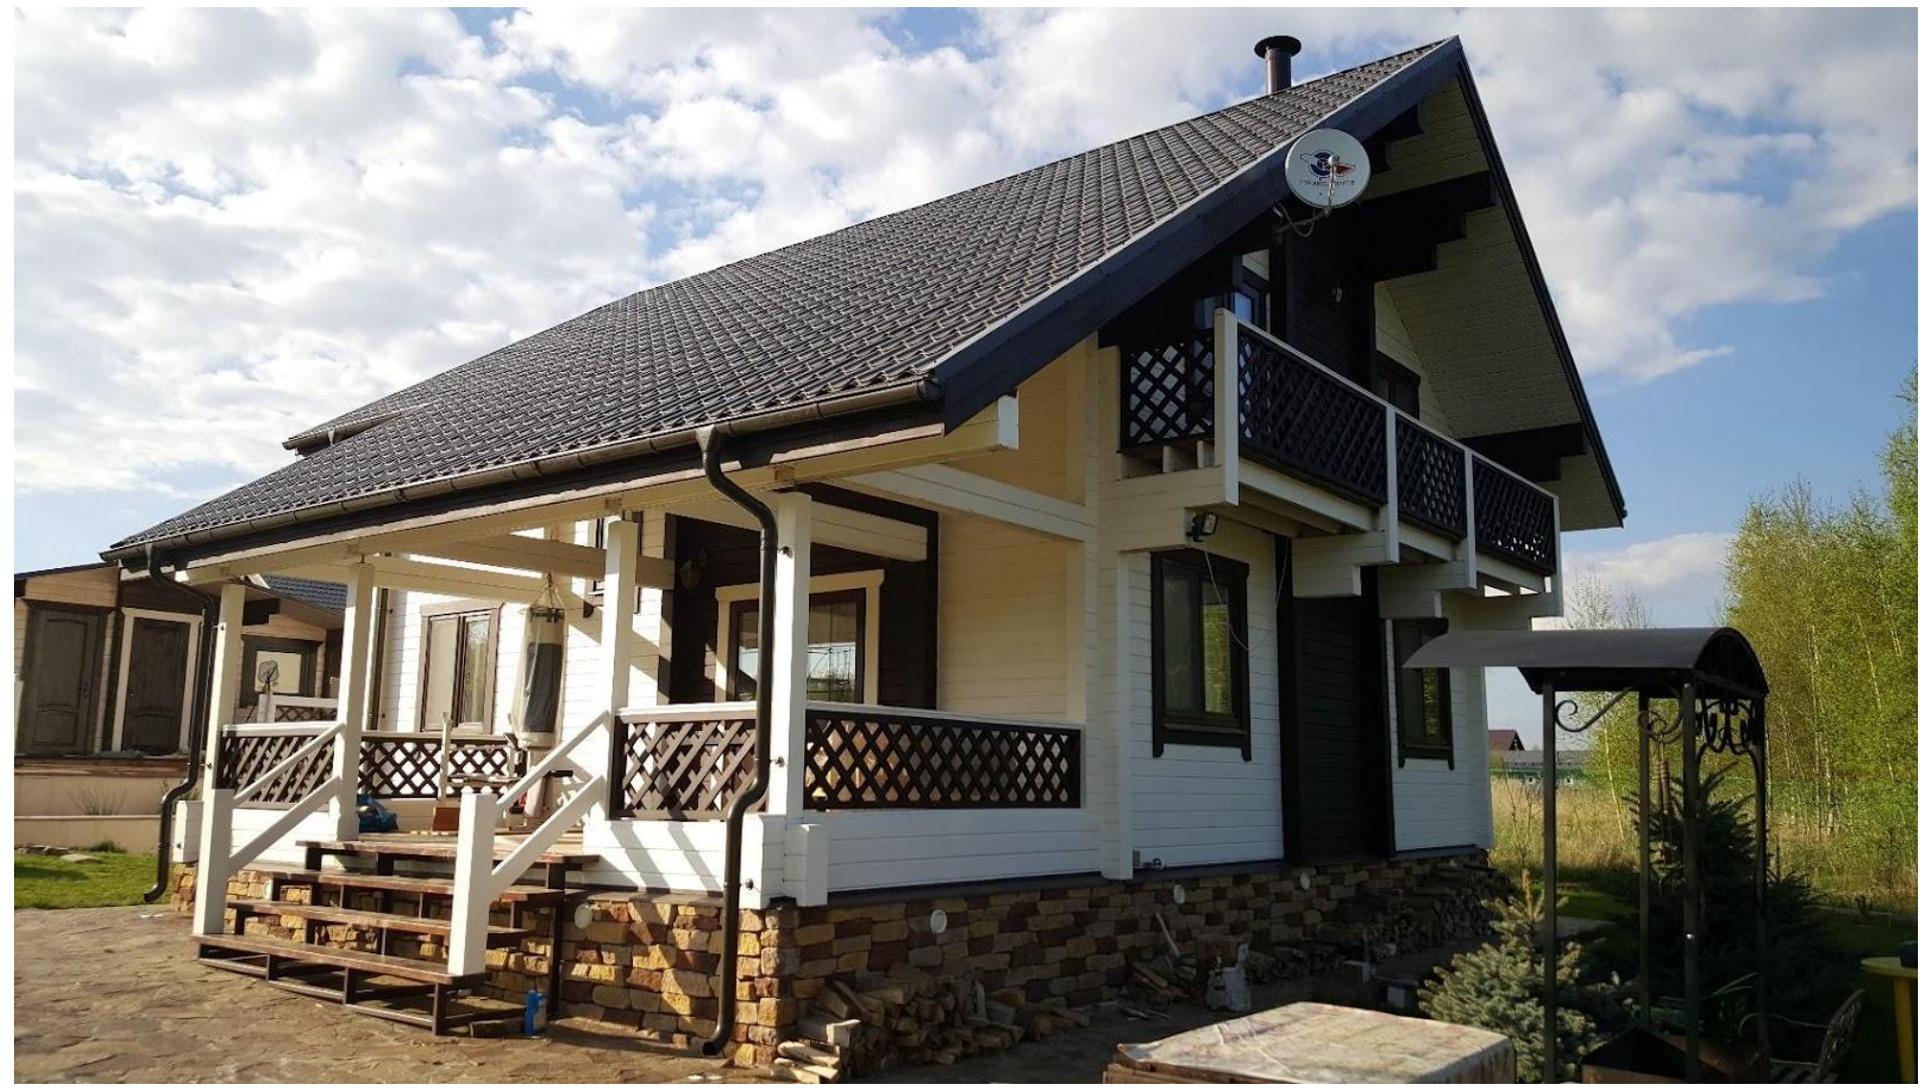
Так было до нас

Дом из клееного бруса, который был неправильно покрыт маслом, в результате чего масло высохло на поверхности образовав пленку, которая через год начала шелушиться.

Для окраски дома заказчику был предложен композитный состав, усиленный полиуретаном. Он проникает в поры дерева, как масло, но создает сверху защитную пленку, как акриловый состав.

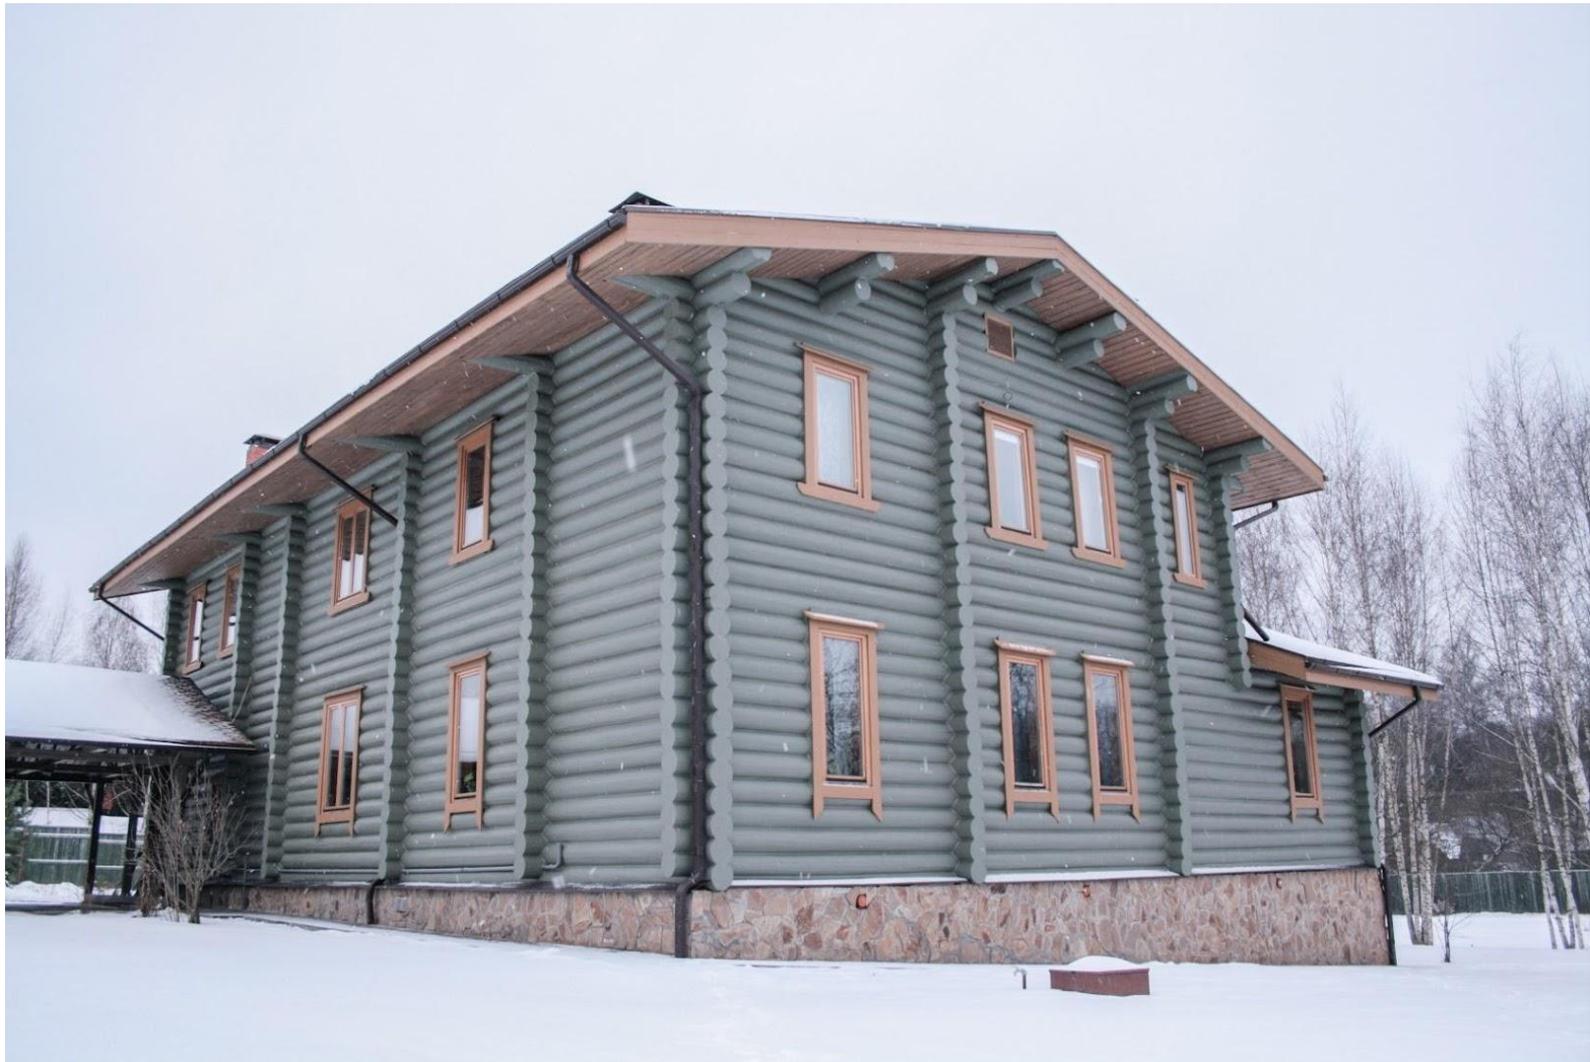
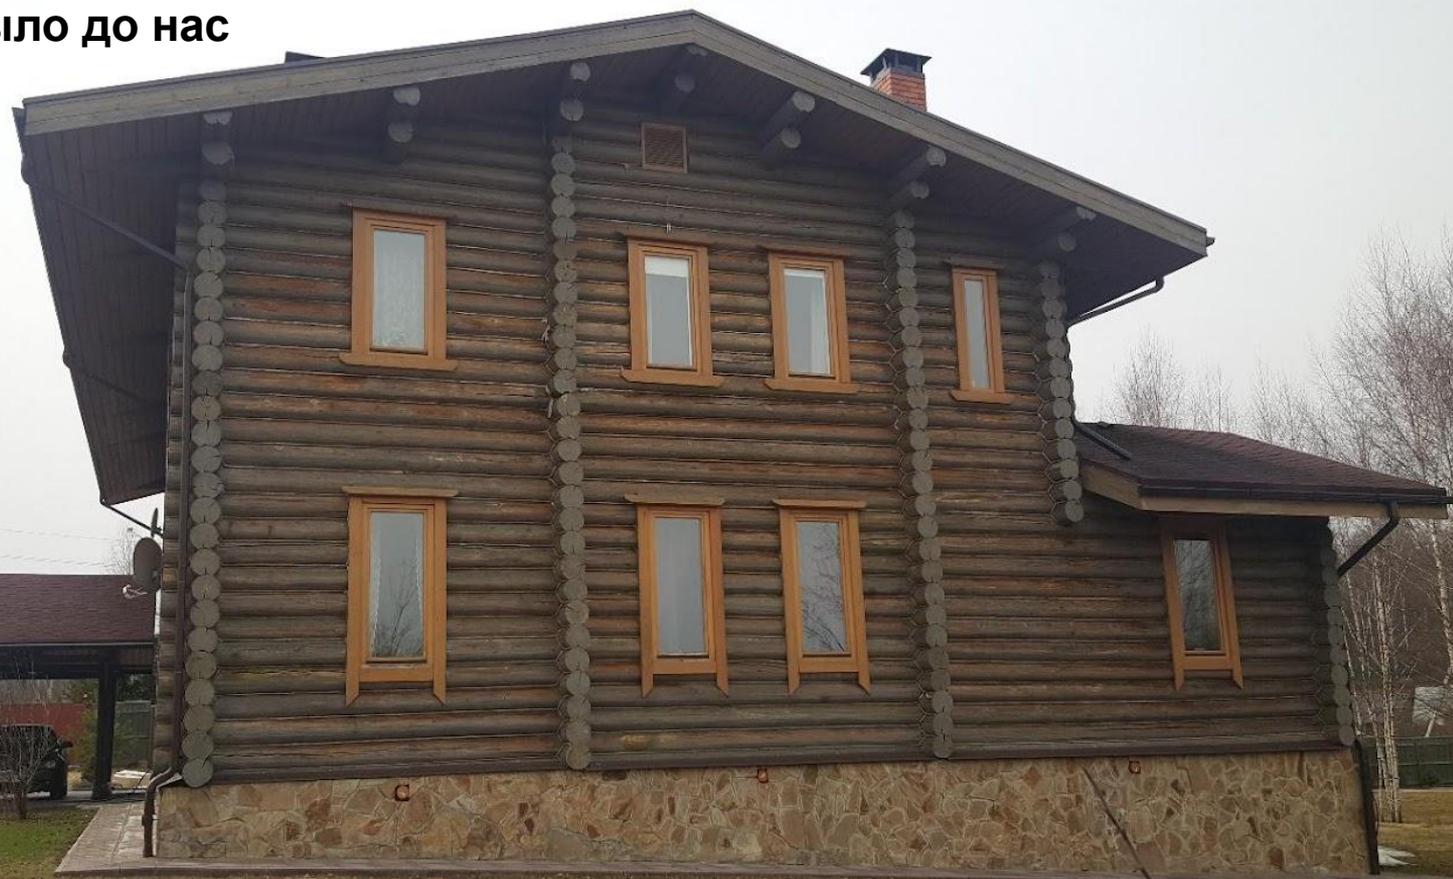
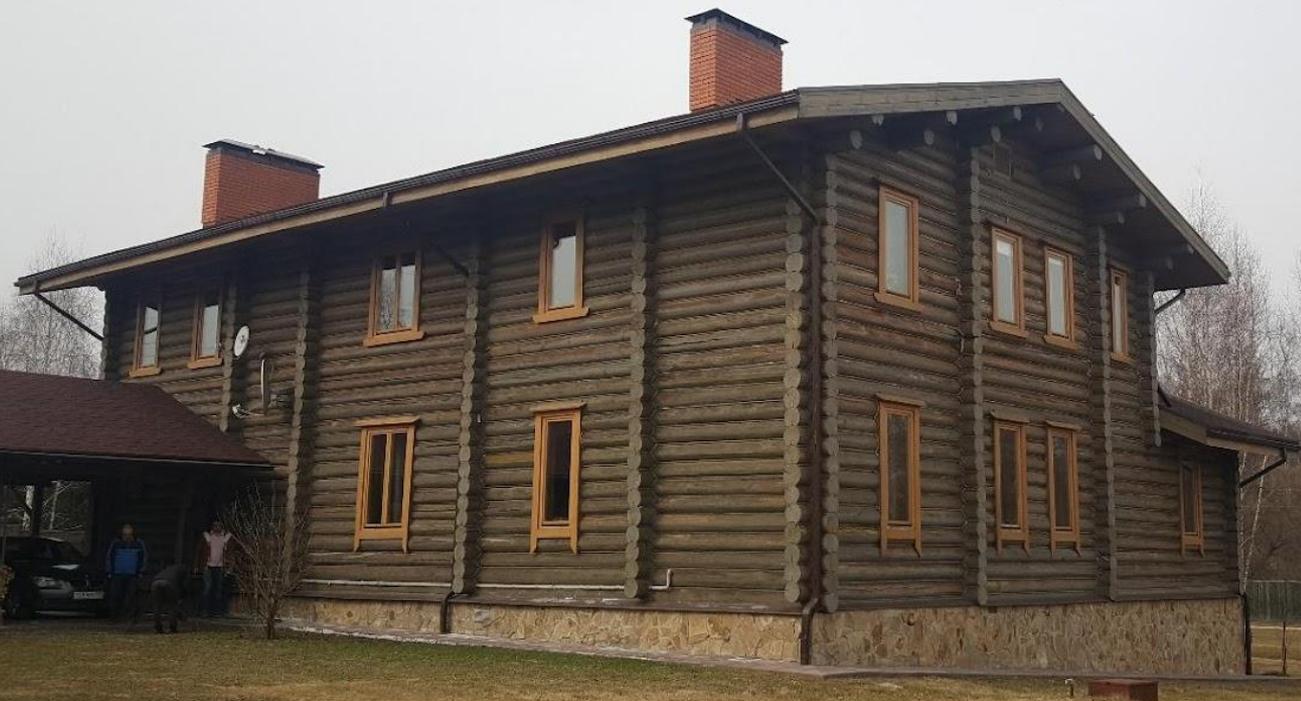
Так было до нас

Большое количество плотно сидящей конопатки, которую необходимо было удалить перед герметизацией.

На солнечной стороне древесина была сильно повреждена.

Для решения всех задач на данном объекте была привлечено несколько наших лучших бригад. После первых метров удаления конопатки обувными ножами стало понятно, что так решить вопрос не получится. В итоге для удаления мы применяли специальный электроинструмент (реноватор), только им можно было качественно и в срок удалить конопатку.

Солнечную сторону углубленно шлифовали разными зернами до чистого дерева. Участки дересины, которые пришли в негодность были удалены (чтобы гниль не распространялась на остальную древесину) и заменены вставками.

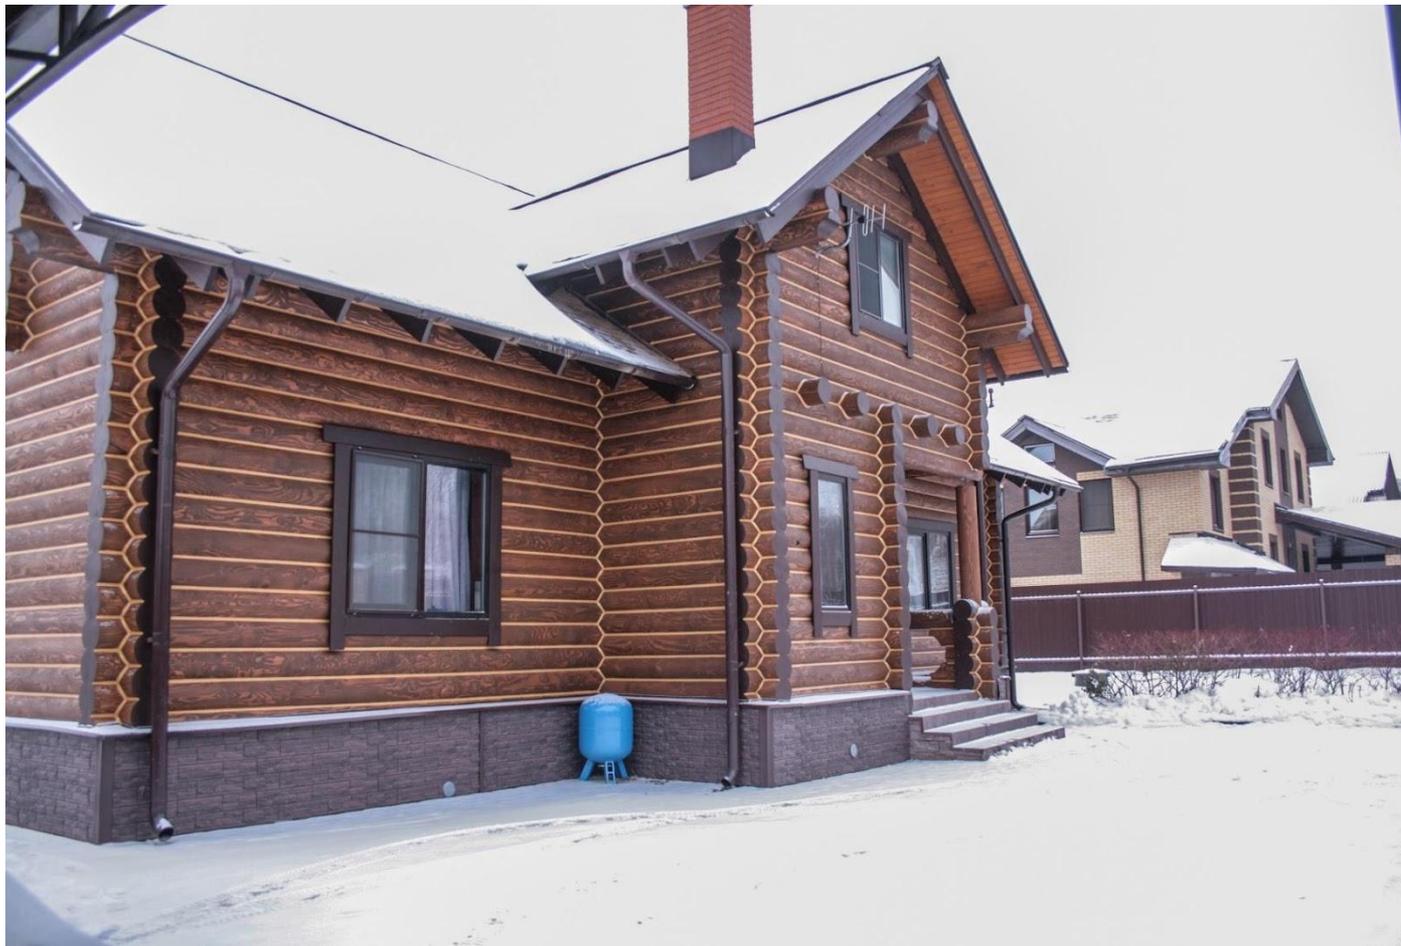
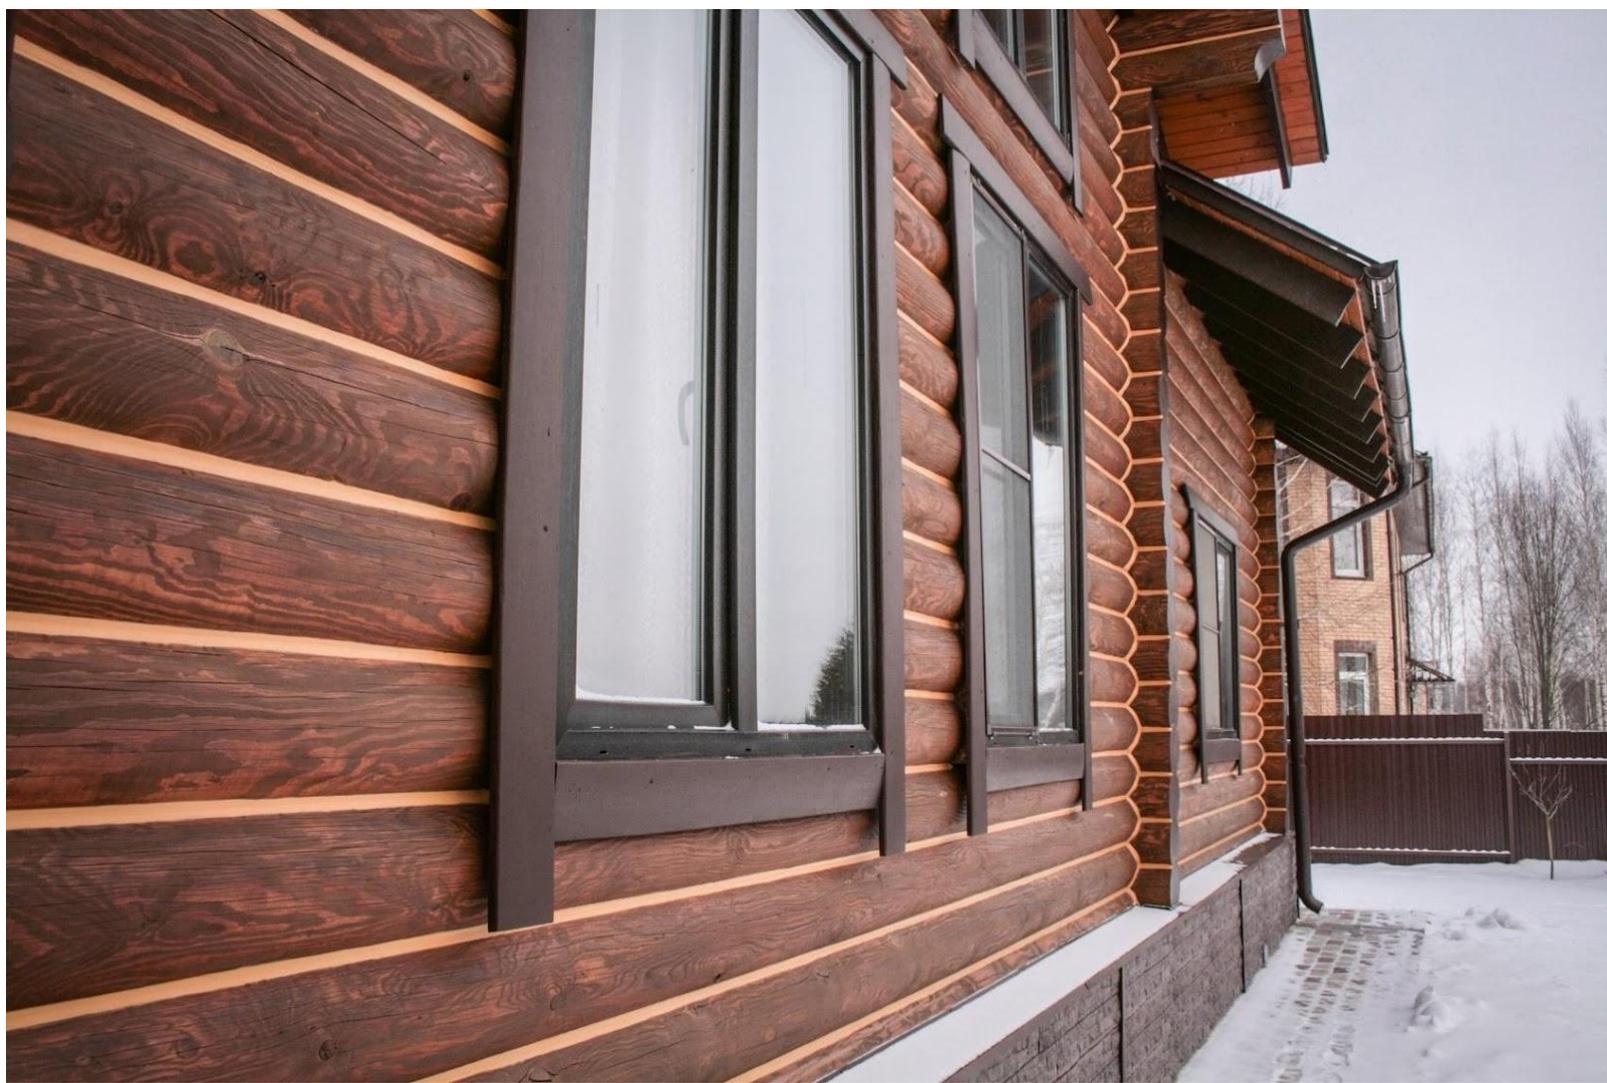
Оказалось, что кроме внешнего вида есть большой вопрос к теплопотерям (внутри дома гулял ветер, особенно в угловых комнатах и около окон, местами на доме отрывало декоративную отделку цоколя (пластиковые панели), это говорило о негерметичности отливов по периметру дома.

После замера тепловизором стало очевидно, что дому необходима герметизация, т.к. сквозь вертикальные перерубы и периметр оконных проемов тепло убегало из дома на улицу.

В результате дом заказчика был полностью перешлифован и покрашен, все вертикальные и горизонтальные швы – загерметизированы. Отдельная работа проводилась с оконными проемами.

После демонтажа наличников они были дополнительно утеплены.
